קירור מנוע – פחות זה יותר

נכתב על ידי Mike Busch, תורגם על ידי איציק מה-יפית, מתוך AVweb מאתריך 19.1.2005.

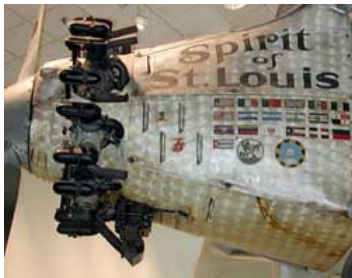
בימים המוקדמים של התעופה, מתכנני מטוסים נקטו בגישה פשוטה לבעיות קירור מנועי מטוסים. המנועים הותקנו עם צלעות הקירור בחוץ בזרם המדחף, וקוררו על ידי הזרימה האופקית של אוויר המגה. תכנון זה נודע כ"קירור מהירות", והתאים לקירור מנועים רדיאליים בעלי שורה אחת ודחיסה נמוכה של אותם הימים.
